Väyläviraston julkaisu
51/2020

TEHOSTETTU MOBIILI KITKAN- MITTAUS VALTATIE 4:LLÄ

Talvikausien 2018-2019 ja 2019-2020
tulokset

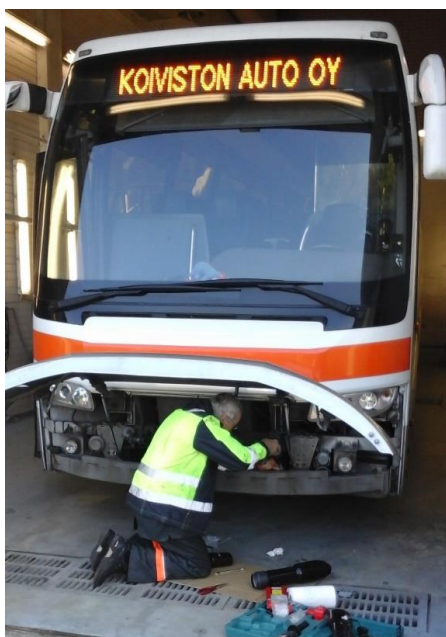
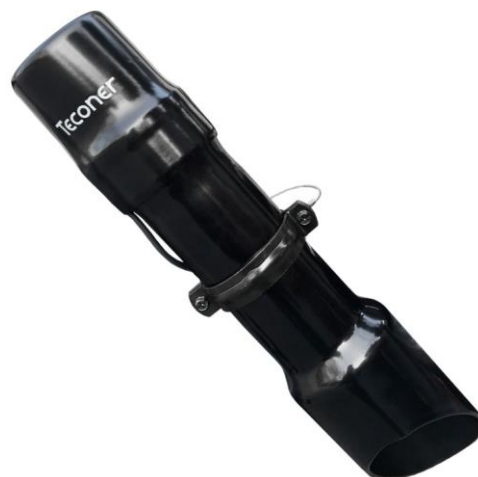
Kuva 1. Anturin asennusta linja-autoon. Anturi suojakotelointeen oikealla.

Optinen kitkamittari koostuu varsinaisesta erillisessä suojakotelossa olevasta mittausanturista, mittausdatan langattomasti siirtävästä bluetooth-yksiköstä sekä ajoneuvossa sijaitsevasta puhelimesta, joka vastaanottaa datan, sekä lähettää sen mobiiliyhteyden avulla palvelimelle. Lisäksi puhelin ottaa säännöllisesti kuvia maantiestä. Kaikki anturit asennettiin siten, että ne mittaavat vasenta pyöränuraa.
